## SOLICITARE DE CONSULTAREA PIETEI

# **EXPERTIZA TEHNICA**

## **AMENAJARE PODURI SI PODETE IN LOCALITATILE TANACU SI BENESTI, COMUNA TANACU, JUDETUL VASLUI**

**FISA DE CONSTATARE A STARII TEHNICE A PODETULUI PUNCT "LA RUTA" IN SATUL  
TANACU, COMUNA TANACU, JUDETUL VASLUI**

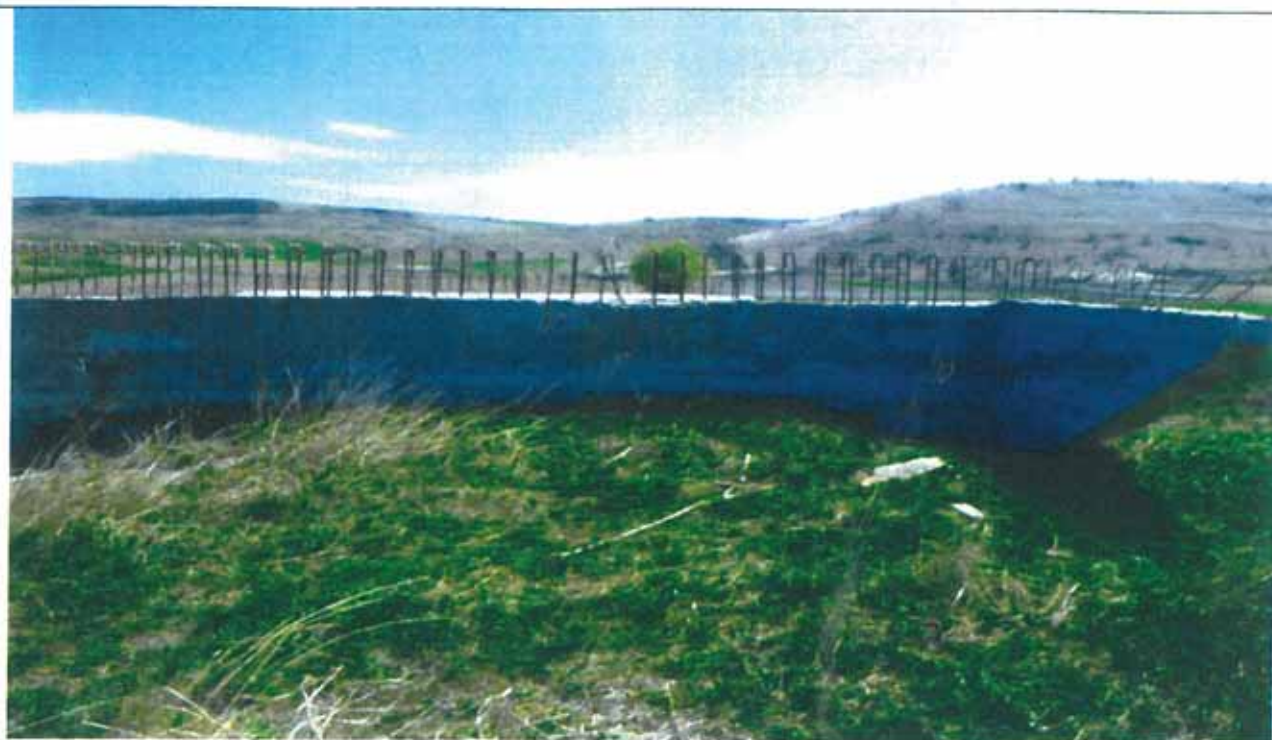
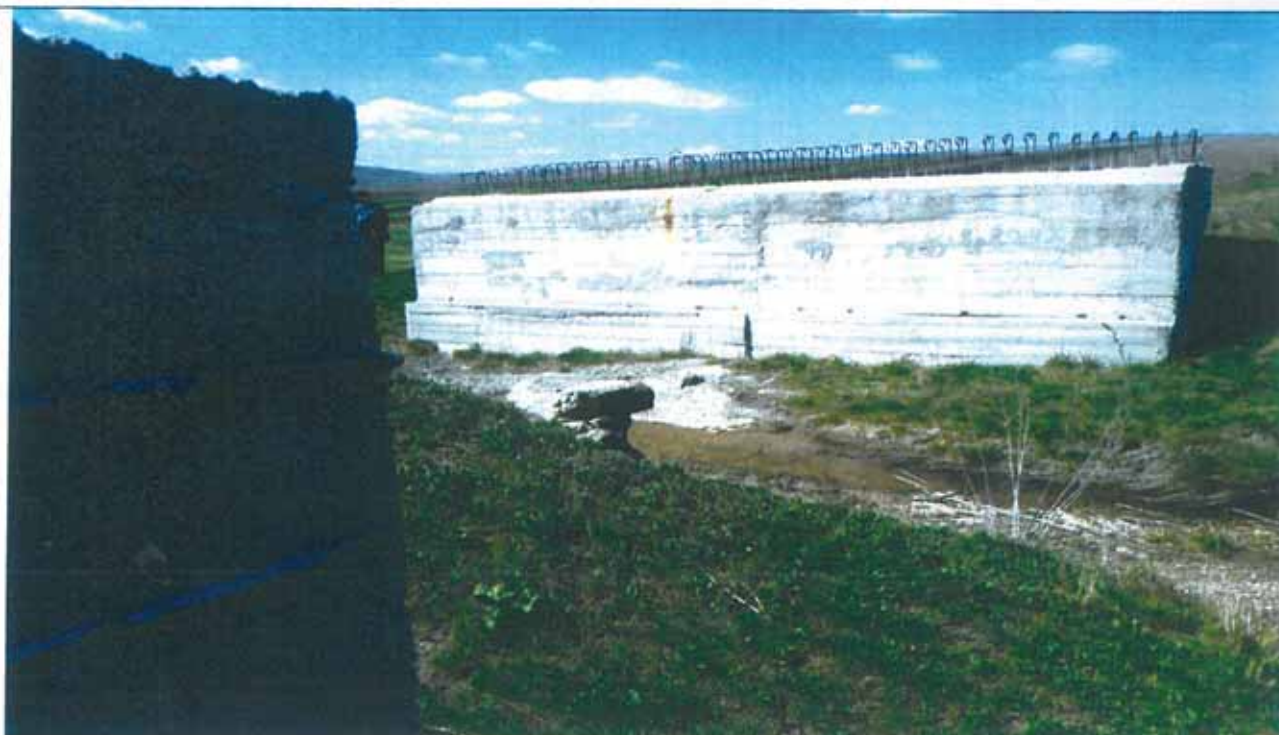
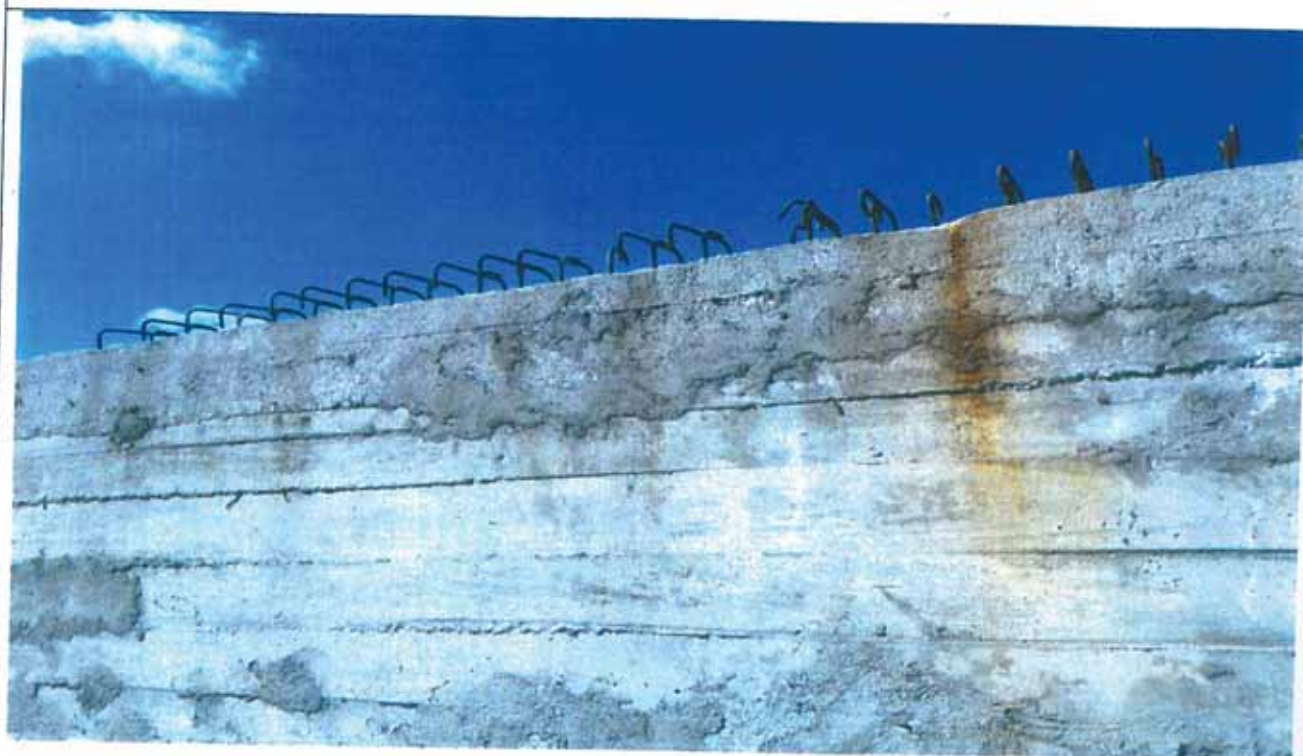
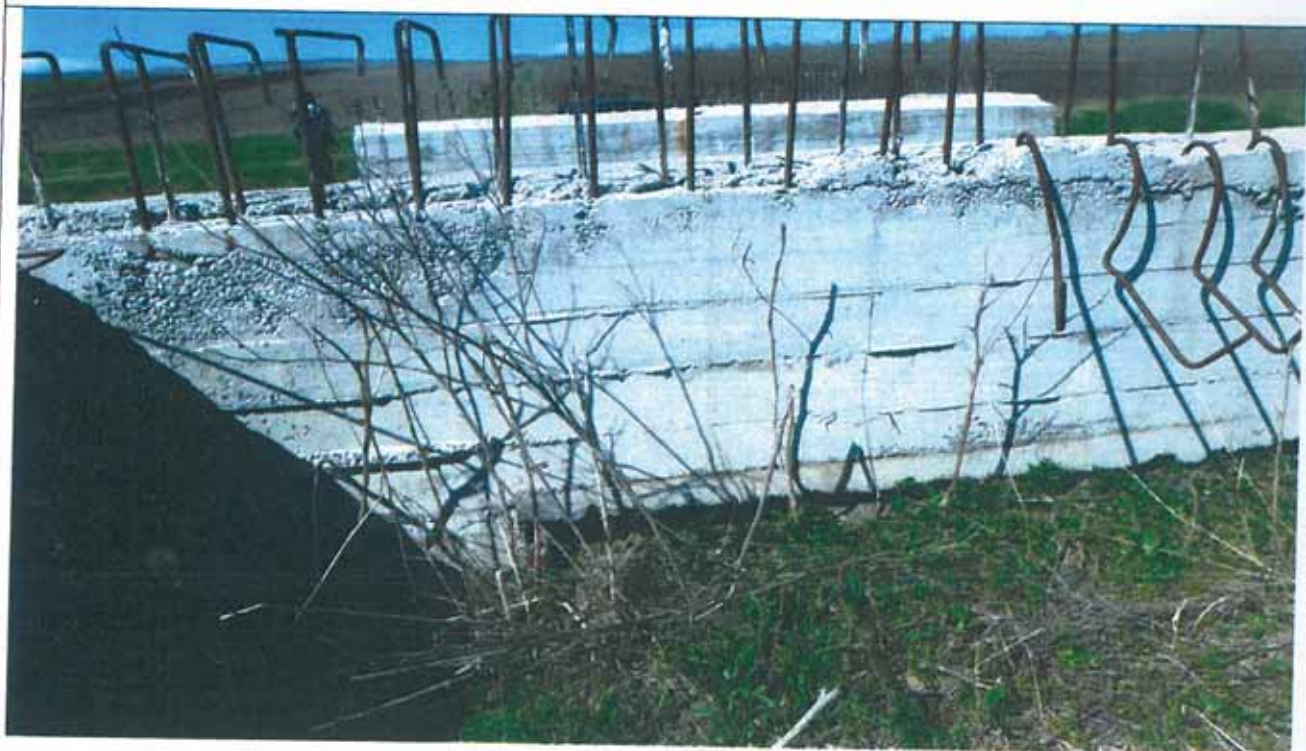
**FOTO 1 - VEDERE PODET NR. 1**

**FOTO 2 - VEDERE PODET NR. 1**

FOTO 3 - VEDERE PODET NR. 1

FOTO 4 - VEDERE PODET NR. 1

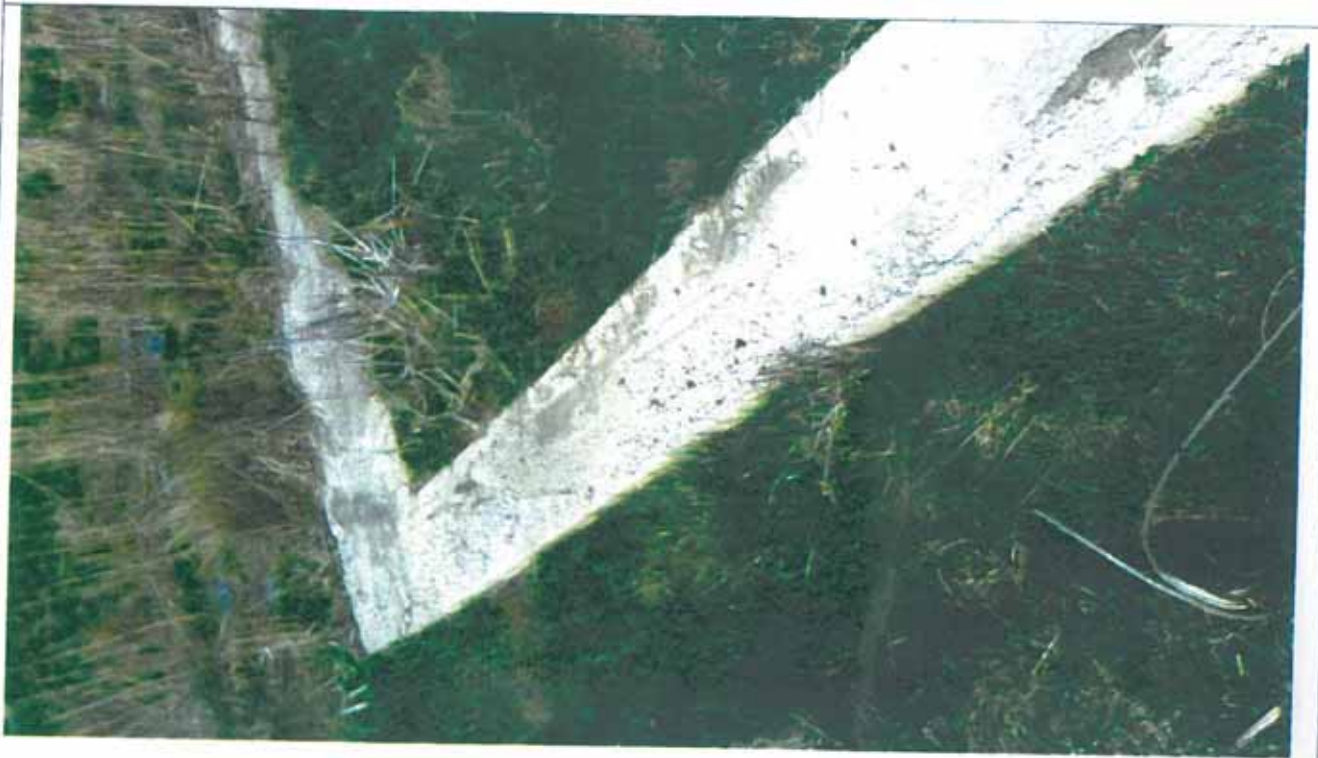
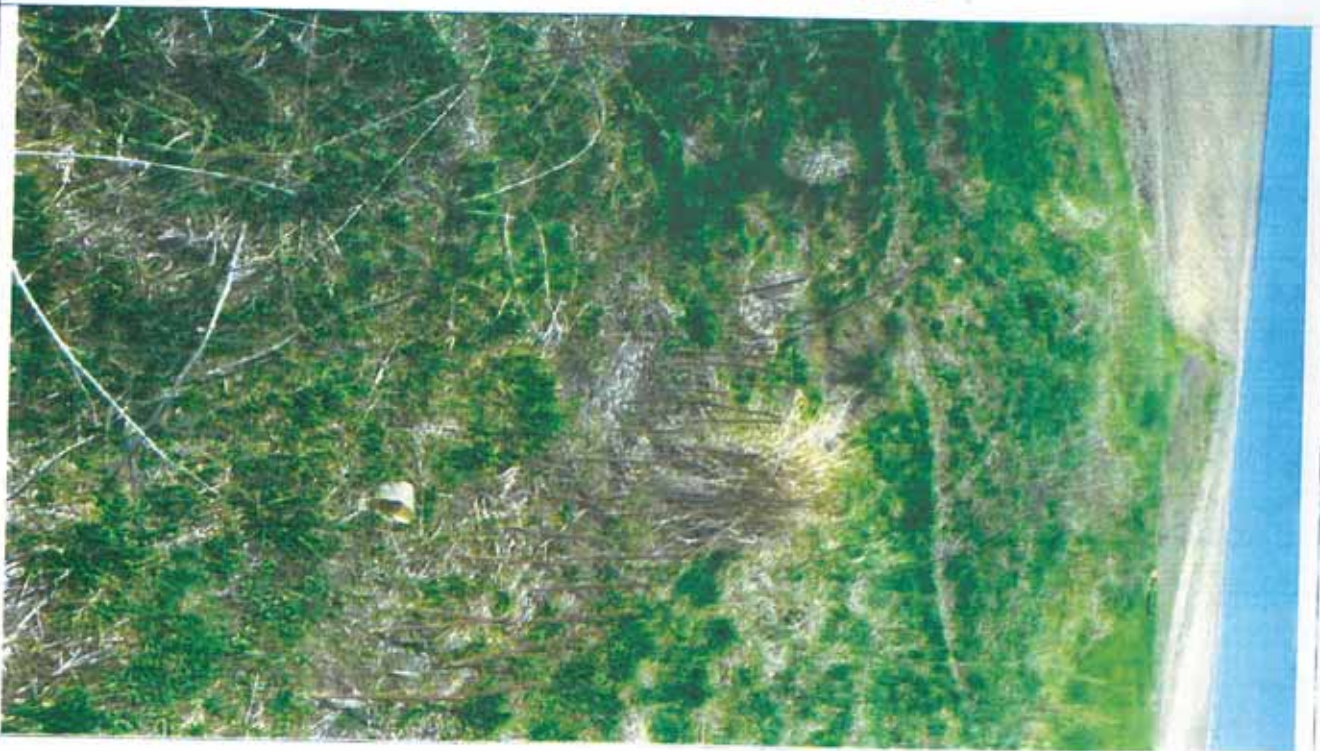
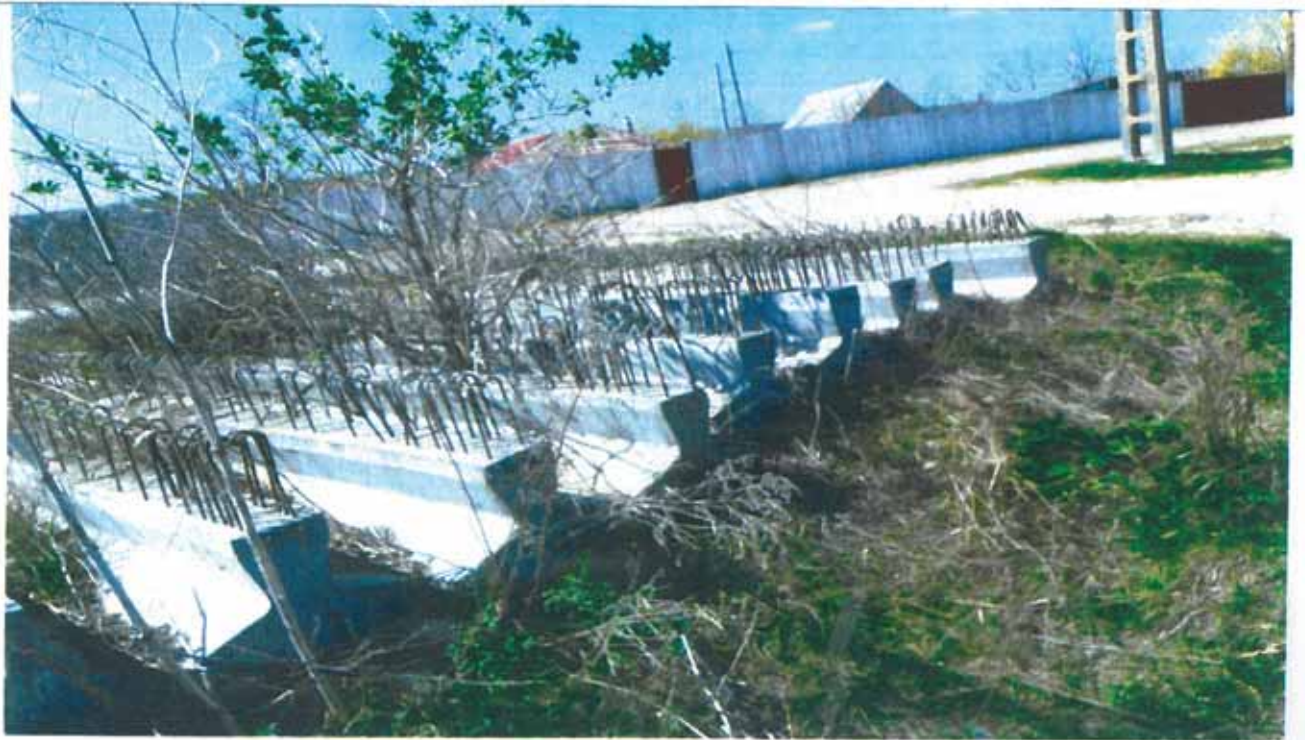
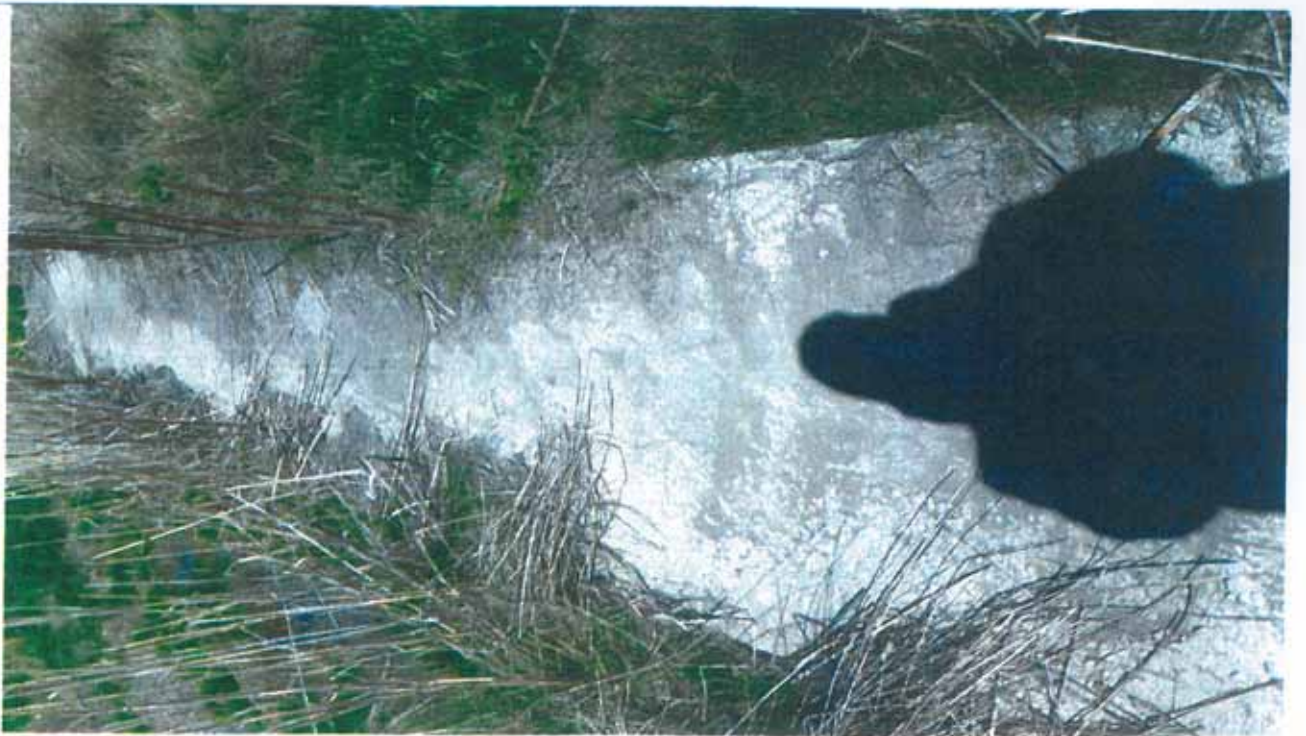
FOTO 1 - VEDERE PODET NR. 2

FOTO 2 - VEDERE PODET NR. 2

FOTO 3 - VEDERE POBET NR. 2

FOTO 4 - VEDERE POBET NR. 2

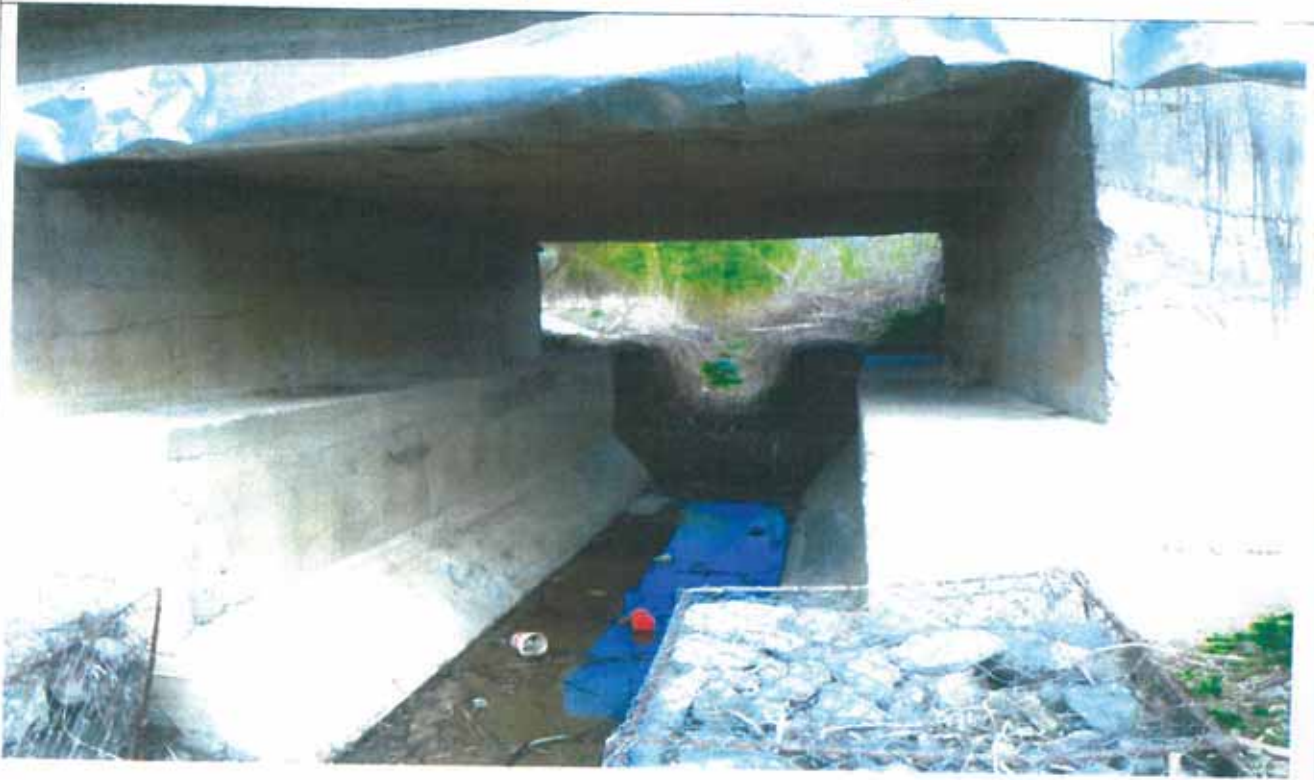
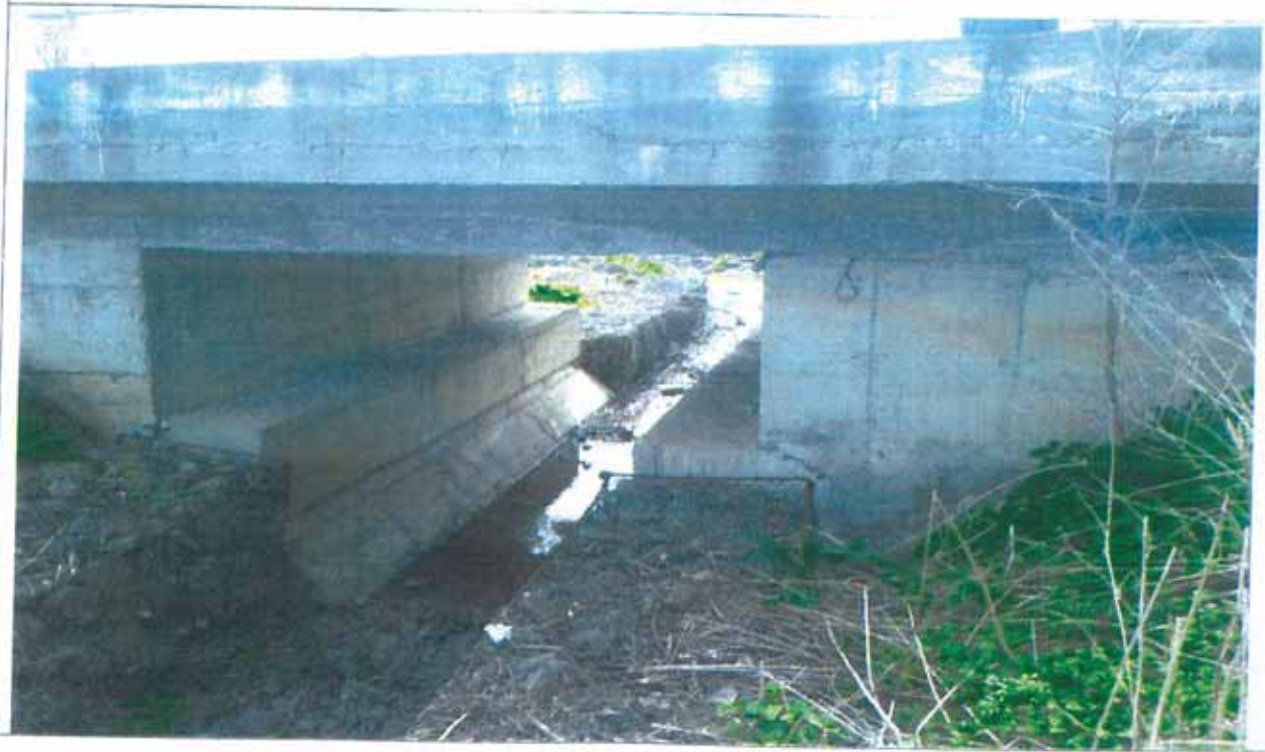
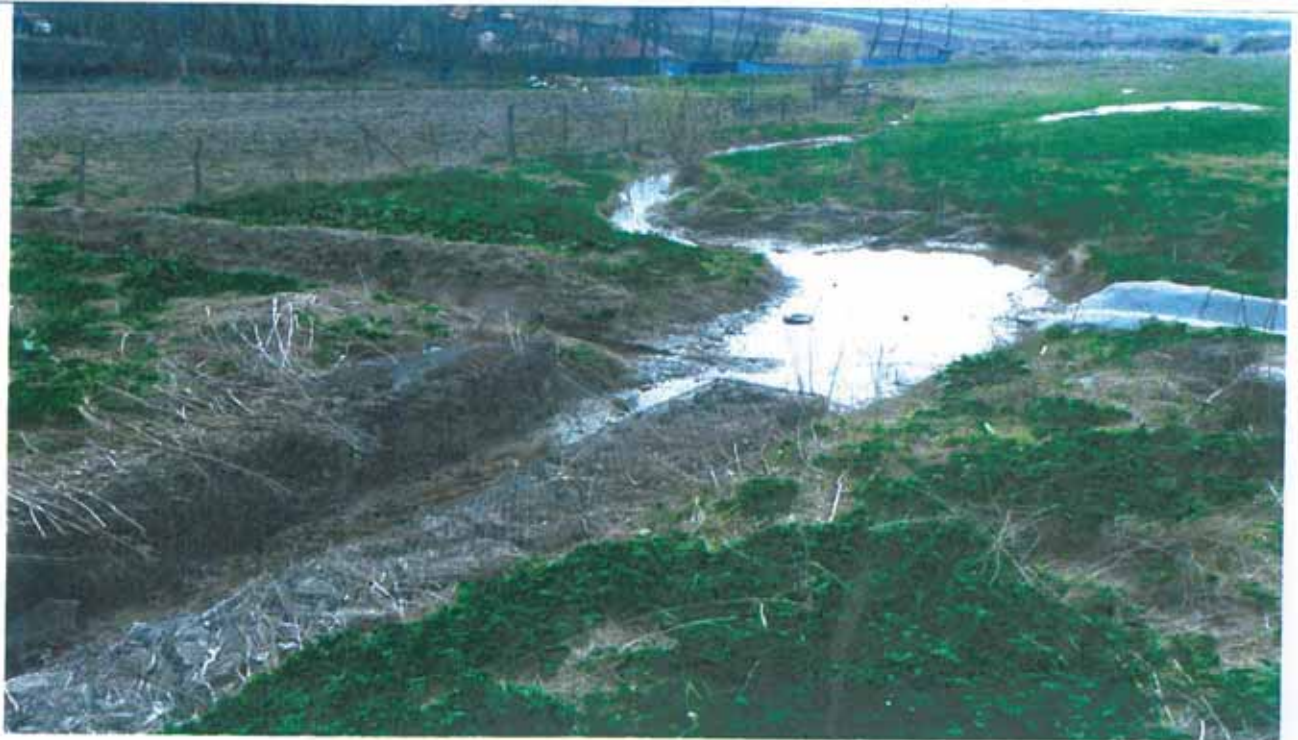
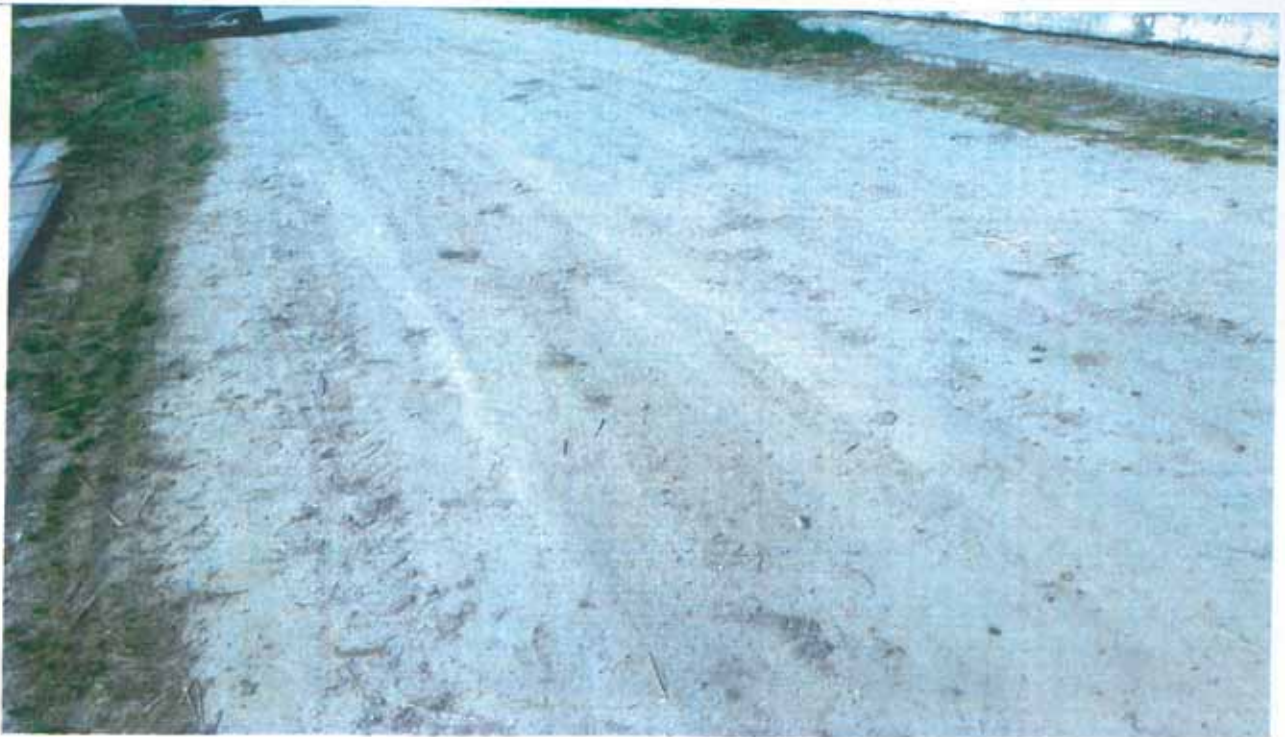
FOTO 1 - VEDERE PODET NR. 3

FOTO 2 - VEDERE PODET NR. 3

FOTO 3 - VEDERE PODET NR. 3

FOTO 4 - VEDERE PODET NR. 3

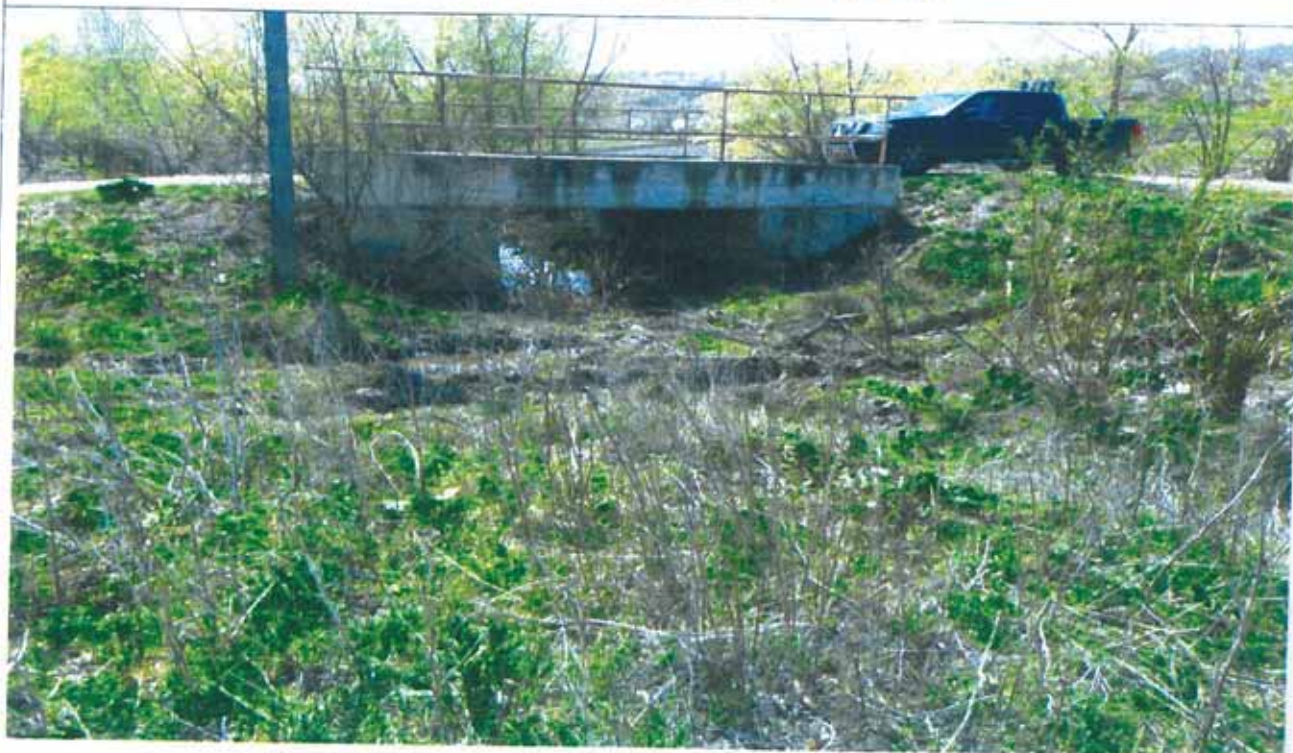
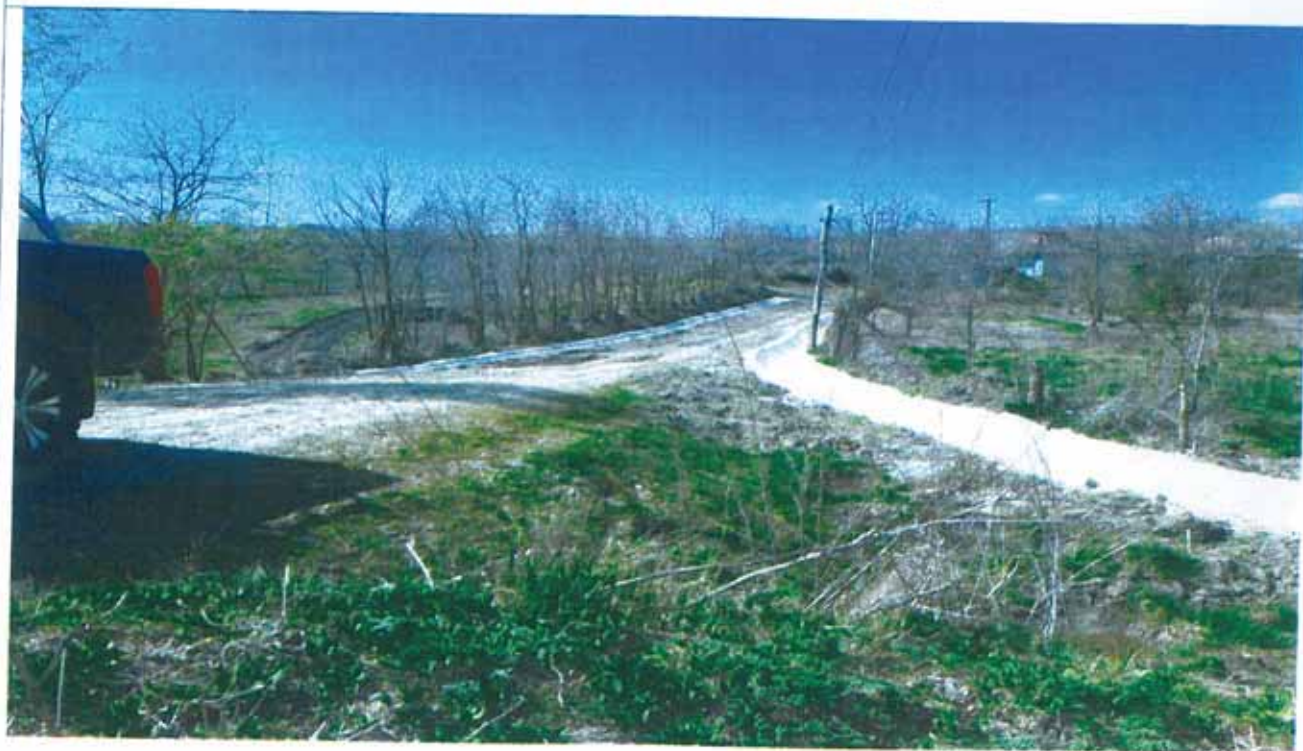
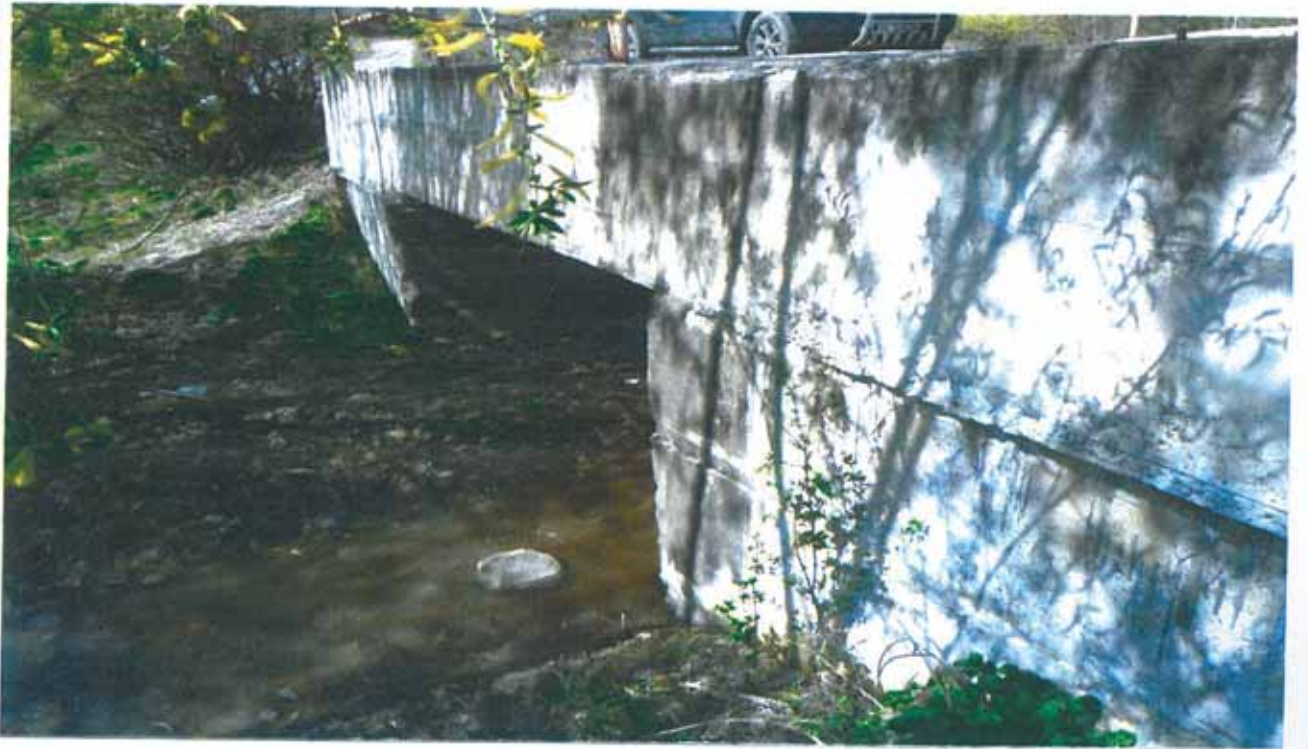
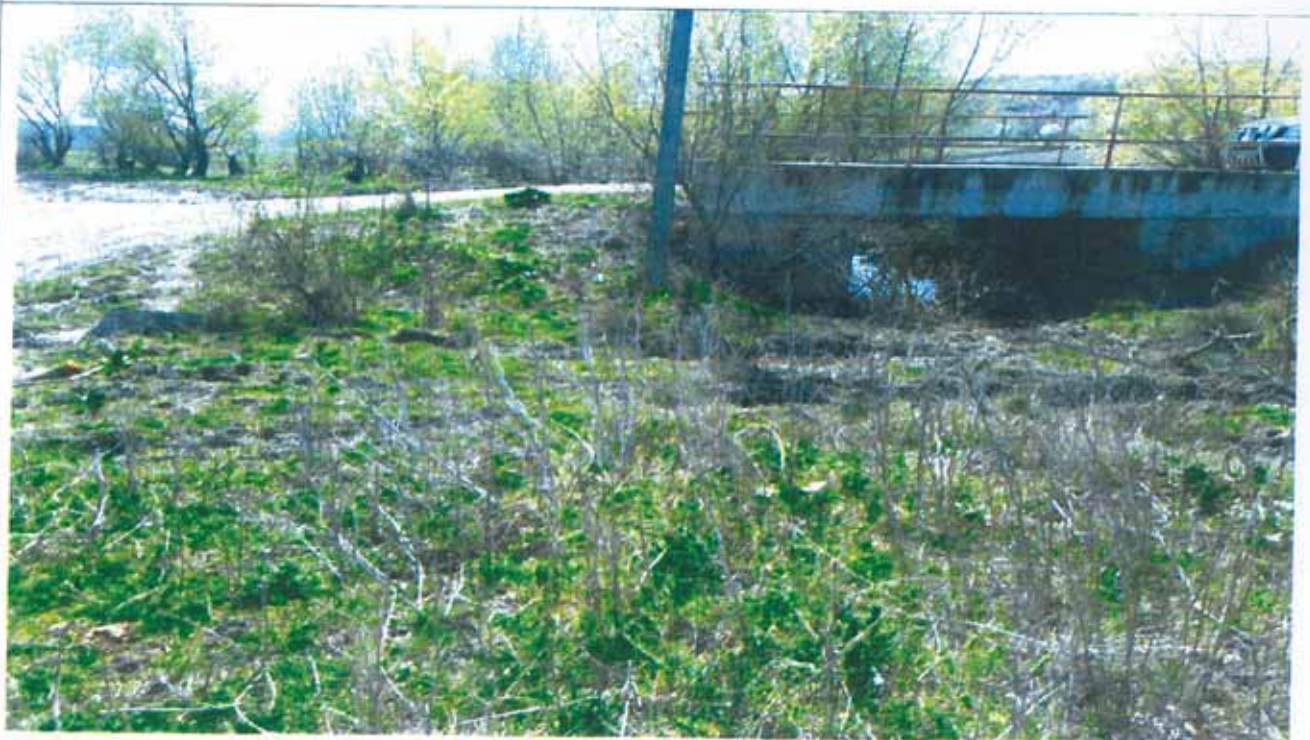
FOTO 1 - VEDERE PODET NR. 4

FOTO 2 - VEDERE PODET NR. 4

FOTO 3 - VEDERE PODET NR. 4

FOTO 4 - VEDERE PODET NR. 4
